Analyse des informations LIDAR et élaboration de scénarios de PGB pour la restauration – Bassin Versant Ruisseau Five Fingers

AGRICULTURE ECOLOGIQUEMENT RESPONSABLE

Volet «PLANIFICATION DE LA GESTION DE L'ENVIRONNEMENT»

Centre de conservation des sols et de l'eau de l'Est du Canada

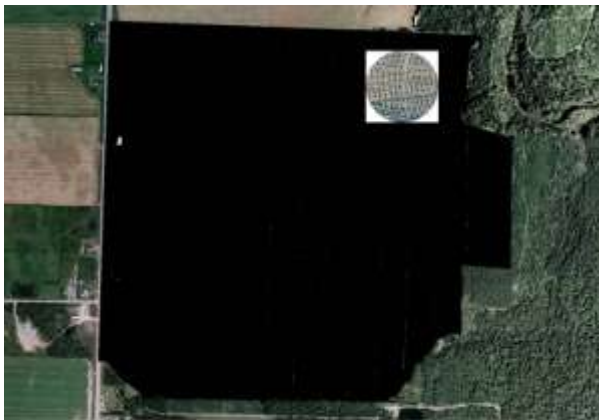
Photo 2: Exemple d'une image de points XYZ en format ArcGIS.

- Points XYZ en format de fichiers Arc GIS – vector (Photo 2)
- Élévation (MNA) – raster (Photo 3)
- Topographie - Courbe de niveau de 30 cm (champs non-boisés) et 50 cm (boisé) (vector) (Photo 4)
- Topographie – « Hillshade » 3-D (Photo 5)
- Direction du ruissellement – raster (Photo 6) et vector
- Superficie d'accumulation du ruissellement – raster et vector (Photo 7)

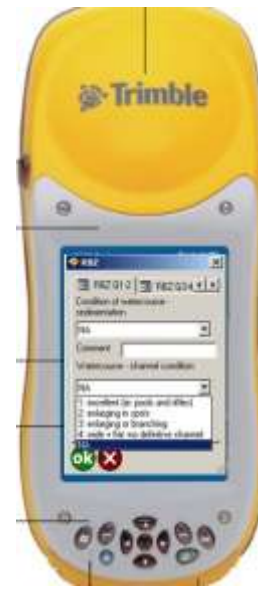
Photo 8: Vue de l'unité GPS et d'un formulaire Quickform.

Les questions sélectionnées du PFE et quelques questions supplémentaires ont été programmées dans ArcPad sous 5 formulaires distincts utilisés selon le besoin au champ :

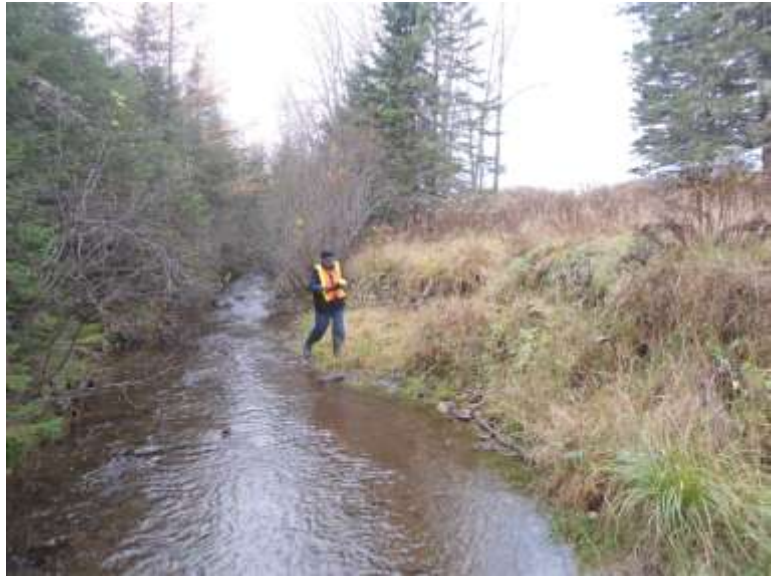
Photo 9 : Évaluation du cours d'eau et les berges.

L'évaluation sur le terrain consiste donc à marcher premièrement en bordure du champ pour évaluer la pente, les pratiques culturales et de conservation et les bandes tampons. Par la suite, s'il y a un cours d'eau longeant le champ, celui-ci est évalué en remontant le long du cours d'eau ou directement dans le cours d'eau pour évaluer la condition du cours d'eau, l'état de la berge, l'état, la largeur et la pente des bandes riveraines. Chaque fois que la situation change en marchant le terrain, une évaluation est entrée dans le GPS en utilisant le ou les formulaires appropriés. Les sorties de drainage de surface et souterrain et les fossés sont également évalués de même que les traverses de cours d'eau.

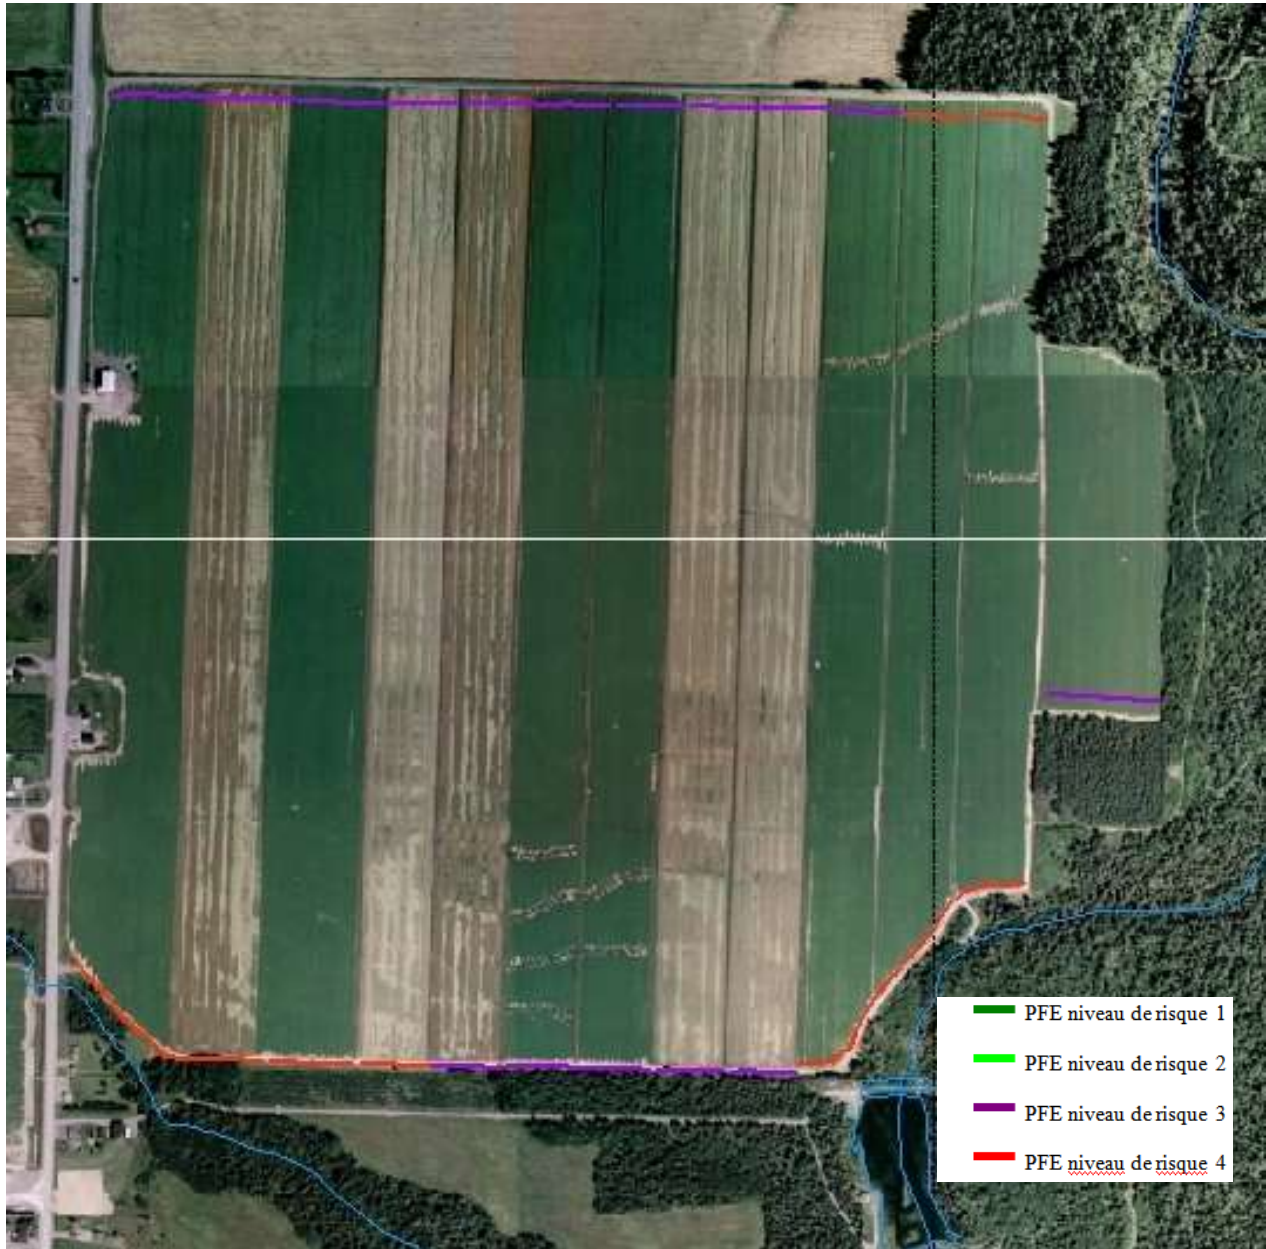
Photo 11 : Carte d'évaluation des risques associés aux pratiques culturelles et de conservation.

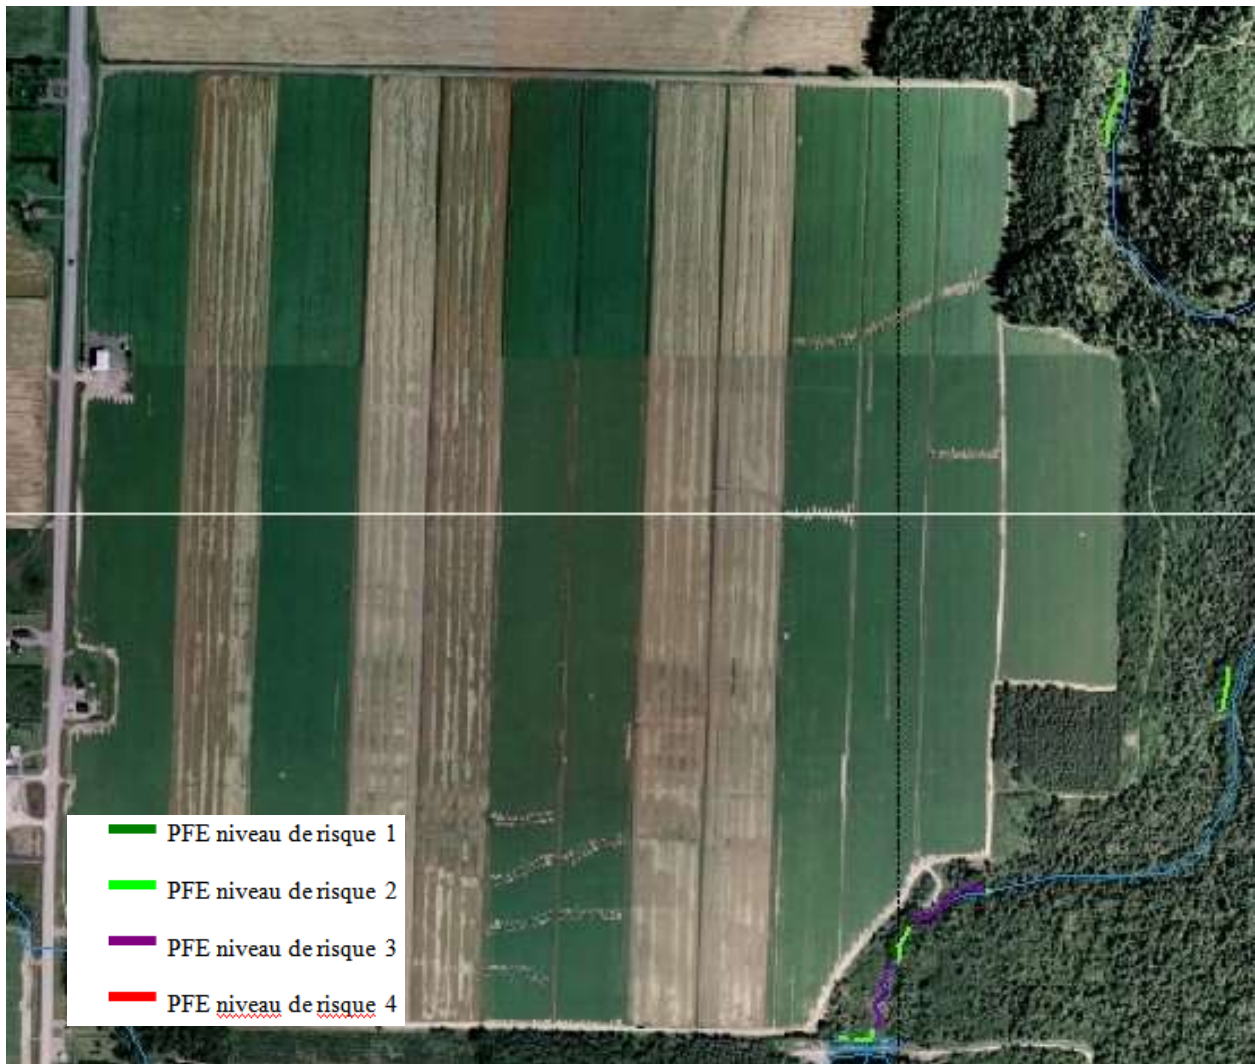
Photo 12: Carte d'évaluation des bandes riveraines.

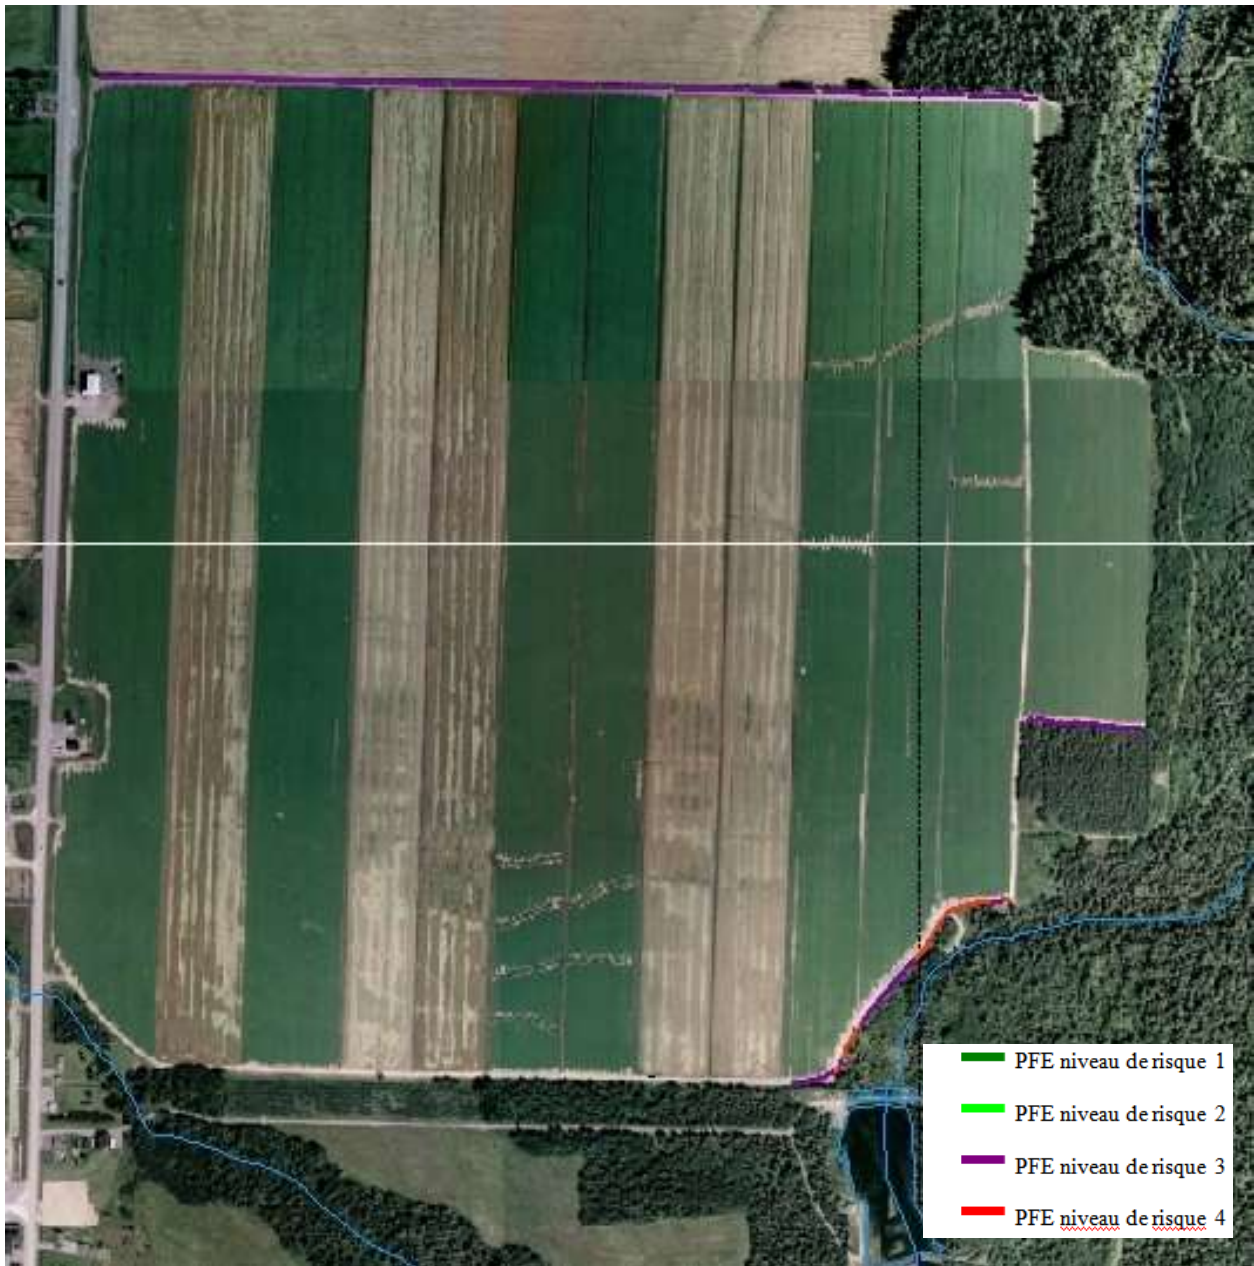
Photo 13: Carte pondérée de l'évaluation du champ et bande riveraine.

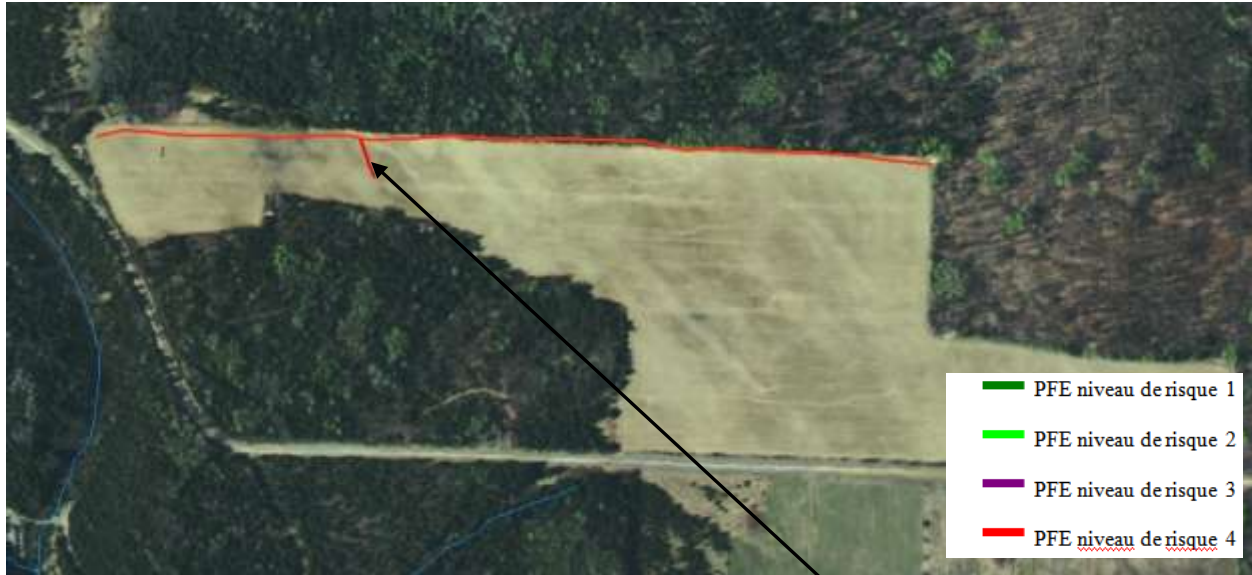
Photo 14: Évaluation des risques associés aux pratiques culturales.

Enjeux : Selon l'évaluation au champ, en utilisant le questionnaire du champ, on a constaté que le risque de ruissellement est élevé (ligne rouge, Photo 14) pour plusieurs raisons dont :

- Champ cultivé dans le sens de la pente.
- Pente très longue (825 m) et forte (5.9%) (Photo 17)
- Courte rotation : 1 an sur 2 en pommes de terre.
- Aucune structure de conservation pour diminuer l'érosion et contrôler le ruissellement.

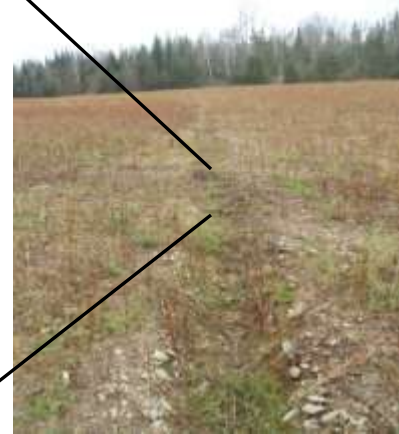
Photo 15: Rigole traversant le champ.

Le Site # 1, propriété de Mme Suzanne Coulombe, est loué et cultivé par M. Daniel et Edmond Levesque de Saint-André. Le champ, d'une superficie d'environ 18 hectares, est ordinairement cultivé sous un système de rotation de 1 an en pomme de terre suivi de 1 an avec une autre culture. En 2011, le champ a été ensemencé en sarrasin. Lors de l'évaluation, une rigole traversait le champ au point indiqué sur la carte de ruissellement (Photos 15 & 16). Cependant, lors de notre évaluation, on n'a pas observé de ravins ou de rigoles là où l'eau de ruissellement entre dans le boisé. Toutefois, des rigoles ont été observés dans le boisé à la partie inférieure du champ. Celles-ci n'étaient pas récentes et ont probablement été formées en 2010 lorsque le champ était en pommes de terre.

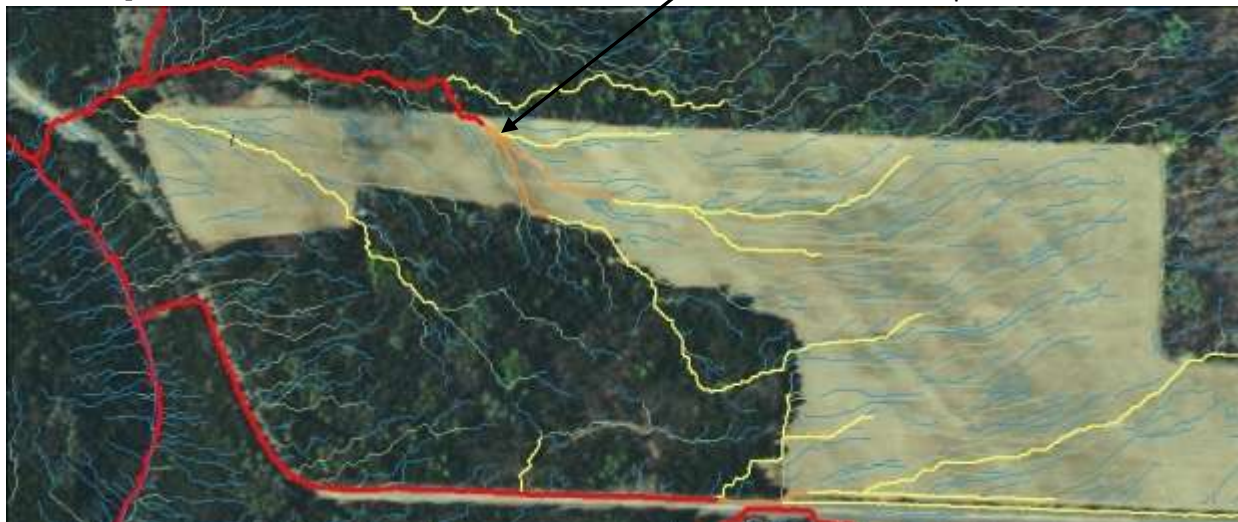
Photo 16 : Carte de ruissellement du Site 1.

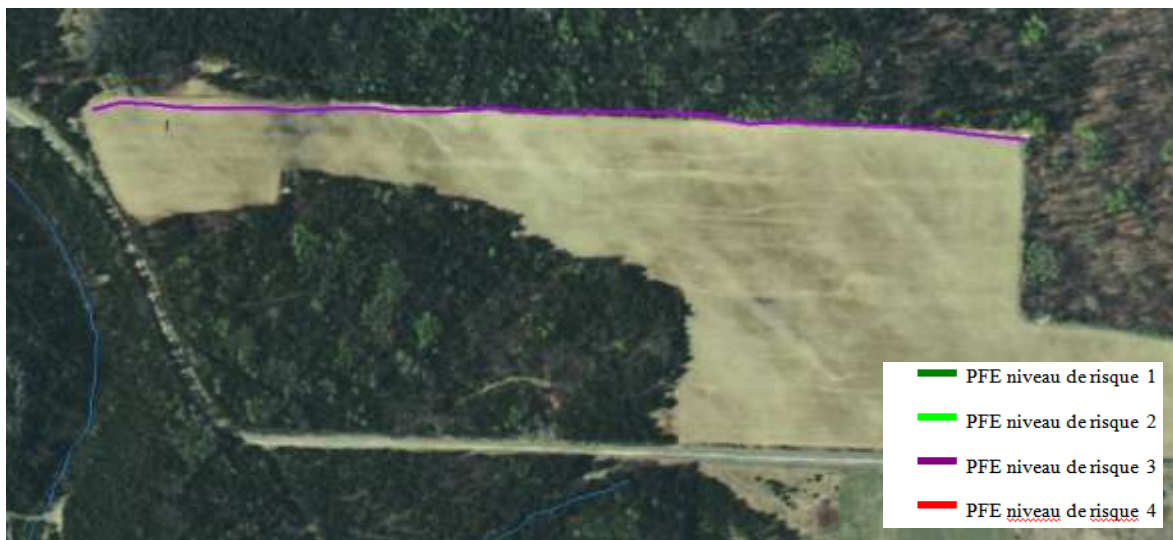
Photo 19: Niveau de risque suite à l'implantation de tout les PGB.

Afin de diminuer davantage la charge de sédiment provenant de la partie supérieure du champ, il est proposé d'implanter par la suite une terrasse de canalisation à partir de la pointe de bois et s'égouttant vers le boisé au Nord. Cette structure devrait être accompagné d'une culture en contour à partir de la terrasse jusqu'en haut du champ. Un chemin pourrait être construit à l'endos de la terrasse de canalisation pour donner accès au champ intermédiaire. Selon le logiciel RUSLE2, cette pratique ferait passer la perte de sol et de sédiment à 2.7 et 2.2 t/ha/an respectivement. Par contre, notre évaluation au champ avec le logiciel d'évaluation des risques environnementaux demeure au niveau 3 mais assez près du niveau 2 (Photo 19).

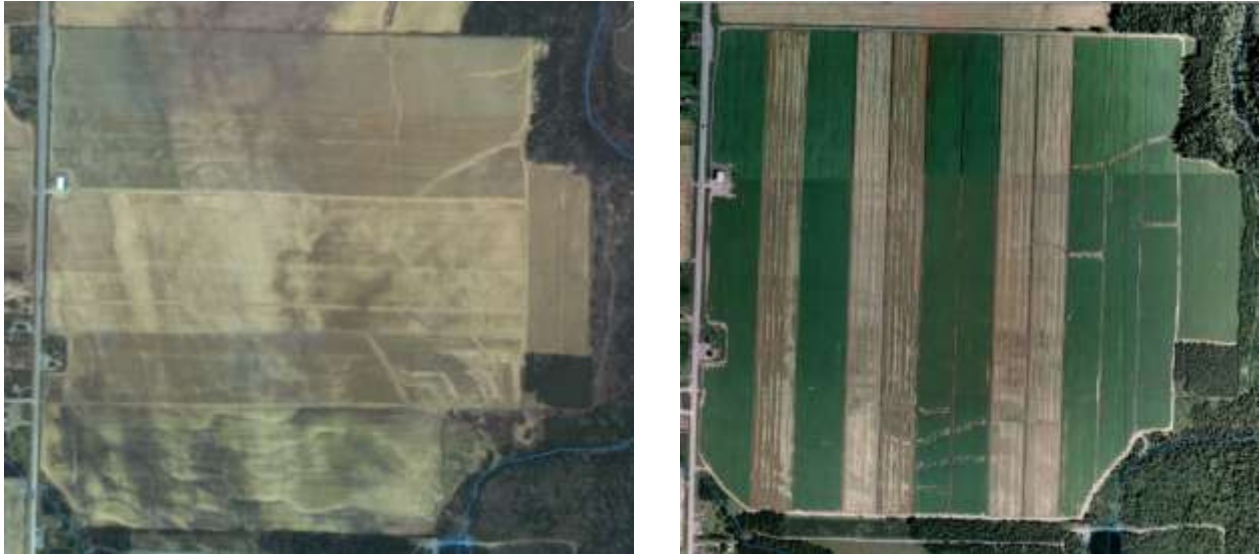
Photo 20: Aperçu du Site 2 avant et après l'implantation de terrasses.

Le site 2 est la propriété et cultivé par Michel Levesque. Ce site est une agglomération de ce qui était jadis probablement 4 fermes distinctes. La superficie totale cultivée de la ferme (Site 2) est environ 150 ha (375 acres). La ferme a été modifiée considérablement depuis son acquisition (Photo 20). Le producteur a implanté un système de terrassement sur une bonne partie de la ferme. Cette modification a également modifié la direction des rangs. La longueur des champs (sens des rangs) est environ 1200 mètre et la largeur entre les terrasses est de 91 m (300 pi).

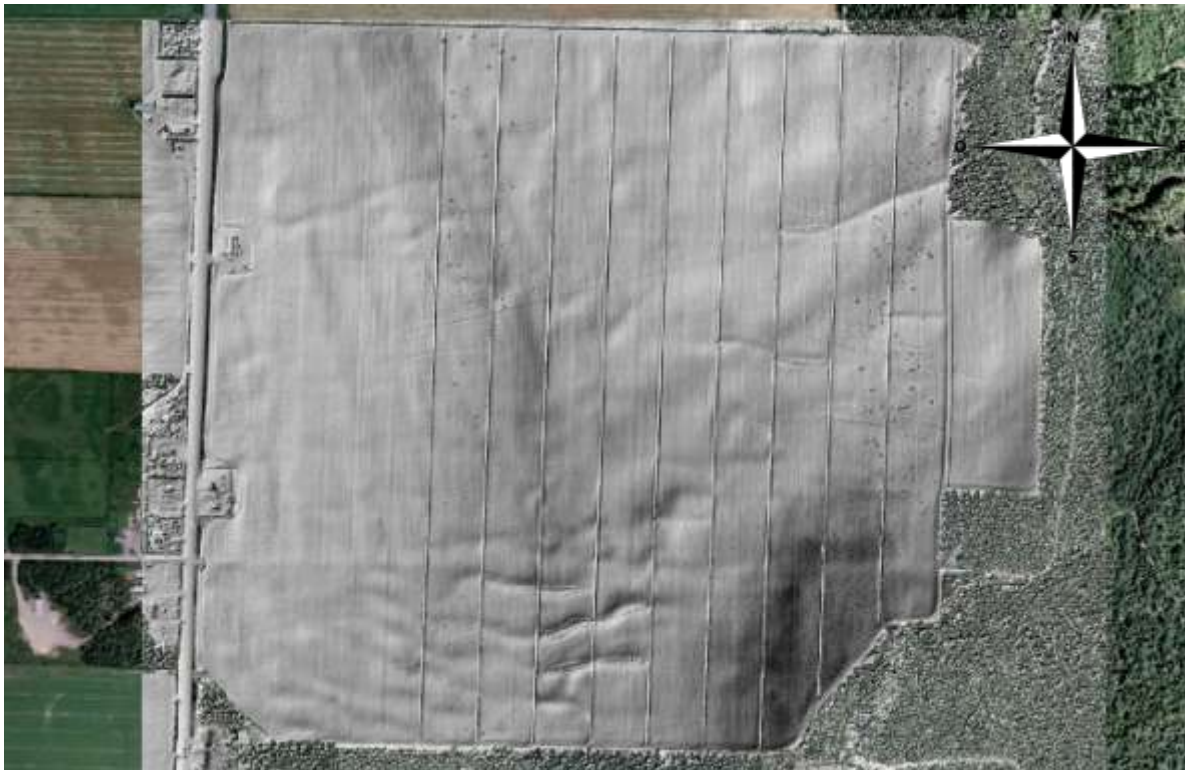
Photo 21: Image topographique en format Hillshade 3 D.

Les photos 21 et 22 démontrent la complexité des pentes de ce site. Cela a certainement été une contrainte dans le design du système de terrassement.

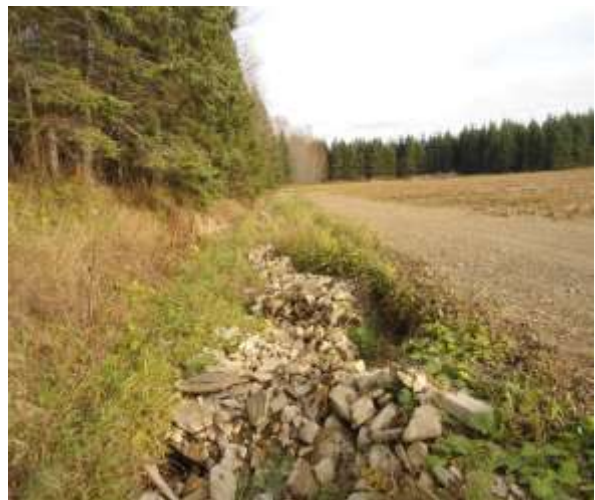
Photo 23: Érosion du fossé du chemin de ferme au nord du site.

- Absence de bande filtrante pour filtrer l'eau de ruissellement provenant des champs. L'eau de ruissellement se déverse directement dans le chemin de ferme avant de se rendre à un fossé. Cela s'applique aux deux extrémités (Nord et Sud) des champs.
- La pente (versant sud) aux points repères 15 à 18 est forte ($\pm 5\%$) et longue.
- Les champs sont cultivés dans le sens de la pente pour plusieurs champs.
- Très longue pente pour la plupart des champs.
- Système de culture assez intense, 1 an en pommes de terre sur 2.
- Le fossé de sortie d'évacuation d'eau aux deux extrémités de la terre s'érode là où la pente du fossé s'accroît, c'est-à-dire, entre les points repères 9 à 11 (Photo 23) et de 18 à 21.

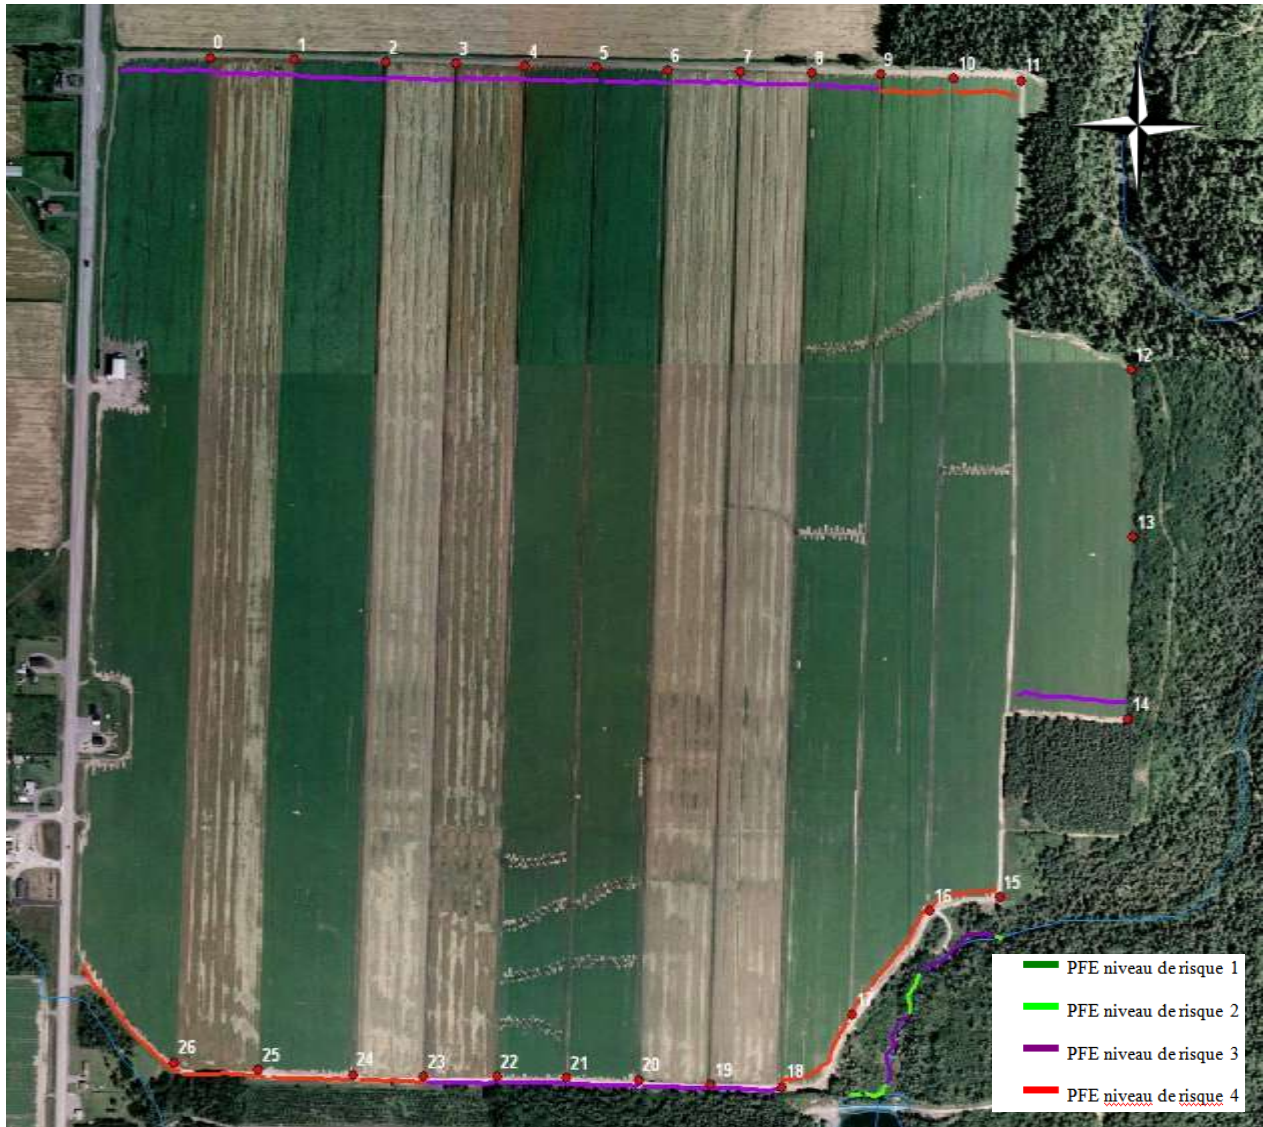
Photo 24: Évaluation des risques environnementaux liés aux pratiques culturales et évaluation de la bande riveraine.

L'évaluation des risques liés aux pratiques culturales au champ (Photo 24) démontre des niveaux de risque élevé (niveau 3 & 4) pour l'ensemble des champs pour les raisons suivantes :

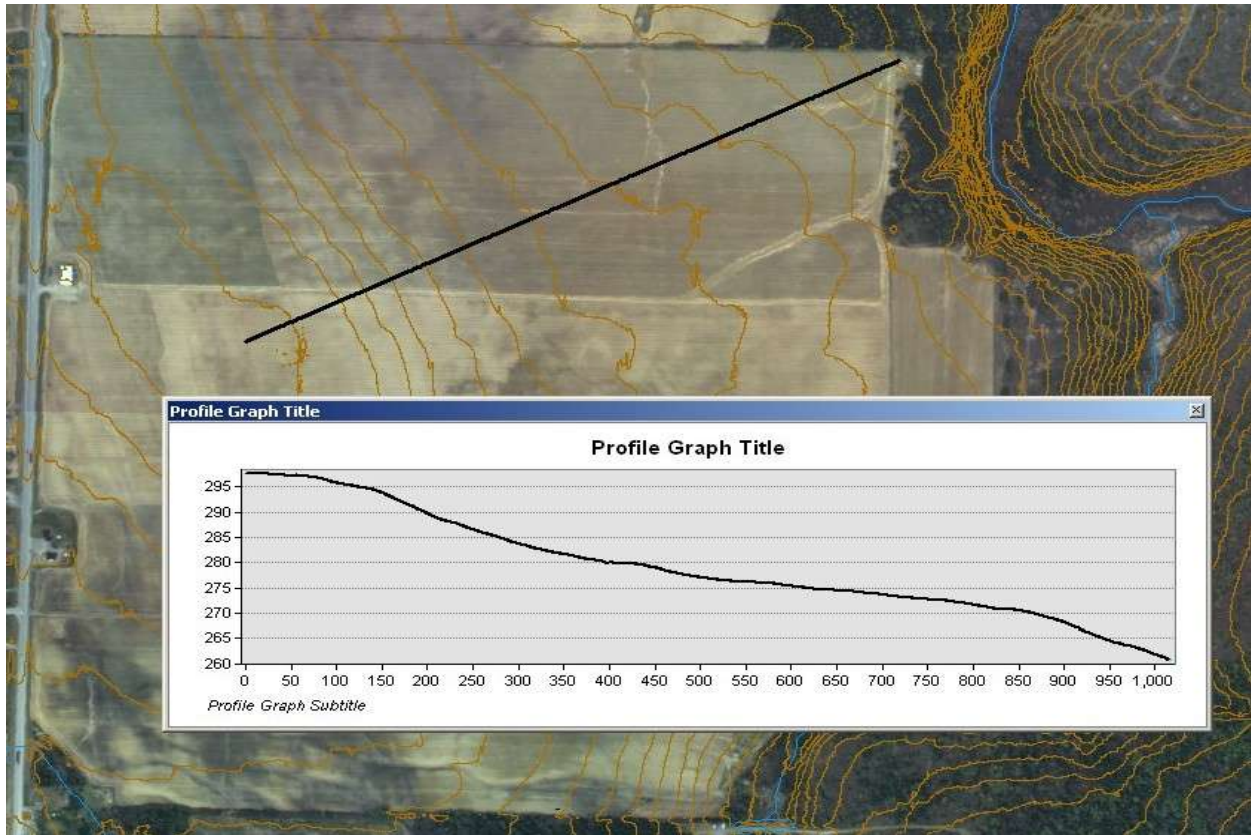
Photo 26 : Pente Nord-est sans système de conservation. Longueur d'environ 1000 m avec inclinaison de 3.7%. Les pertes de sol et sédiment sont estimés à au moins **7.7 t/ha/an** pour cette partie du champ.

À noter que RUSLE2 ne peut estimer les pertes au-delà de 600 m donc les pertes de sol et sédiment sont certainement sous-estimées.

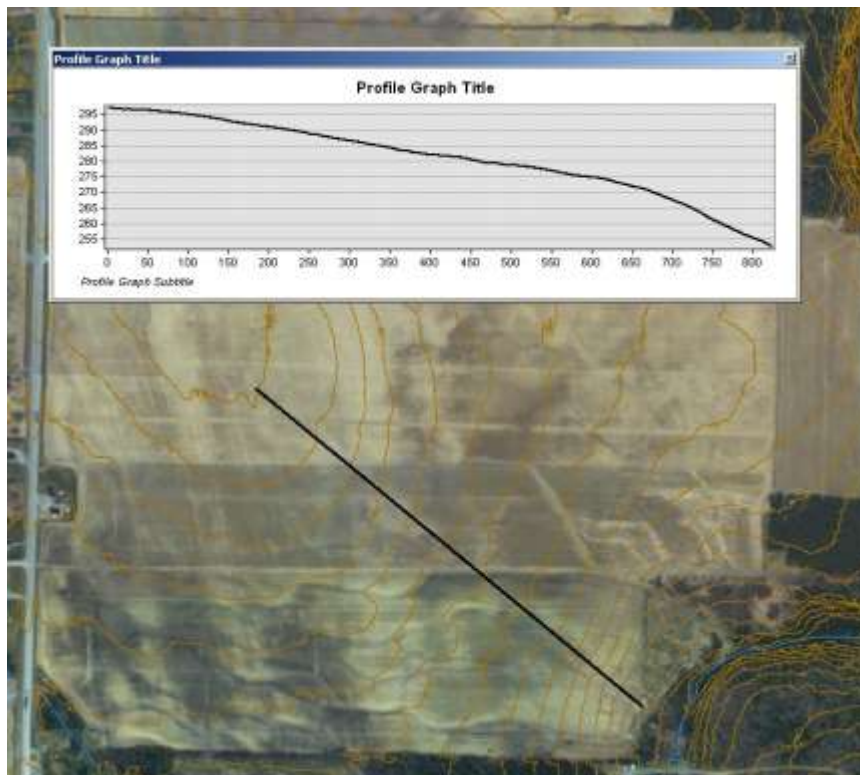
Photo 27 : Pente Sud-est sans système de conservation. Longueur d'environ 800 m avec inclinaison de 5.5%. Les pertes de sol et sédiment sont estimés à au moins **13 t/ha/an** pour cette partie du champ.

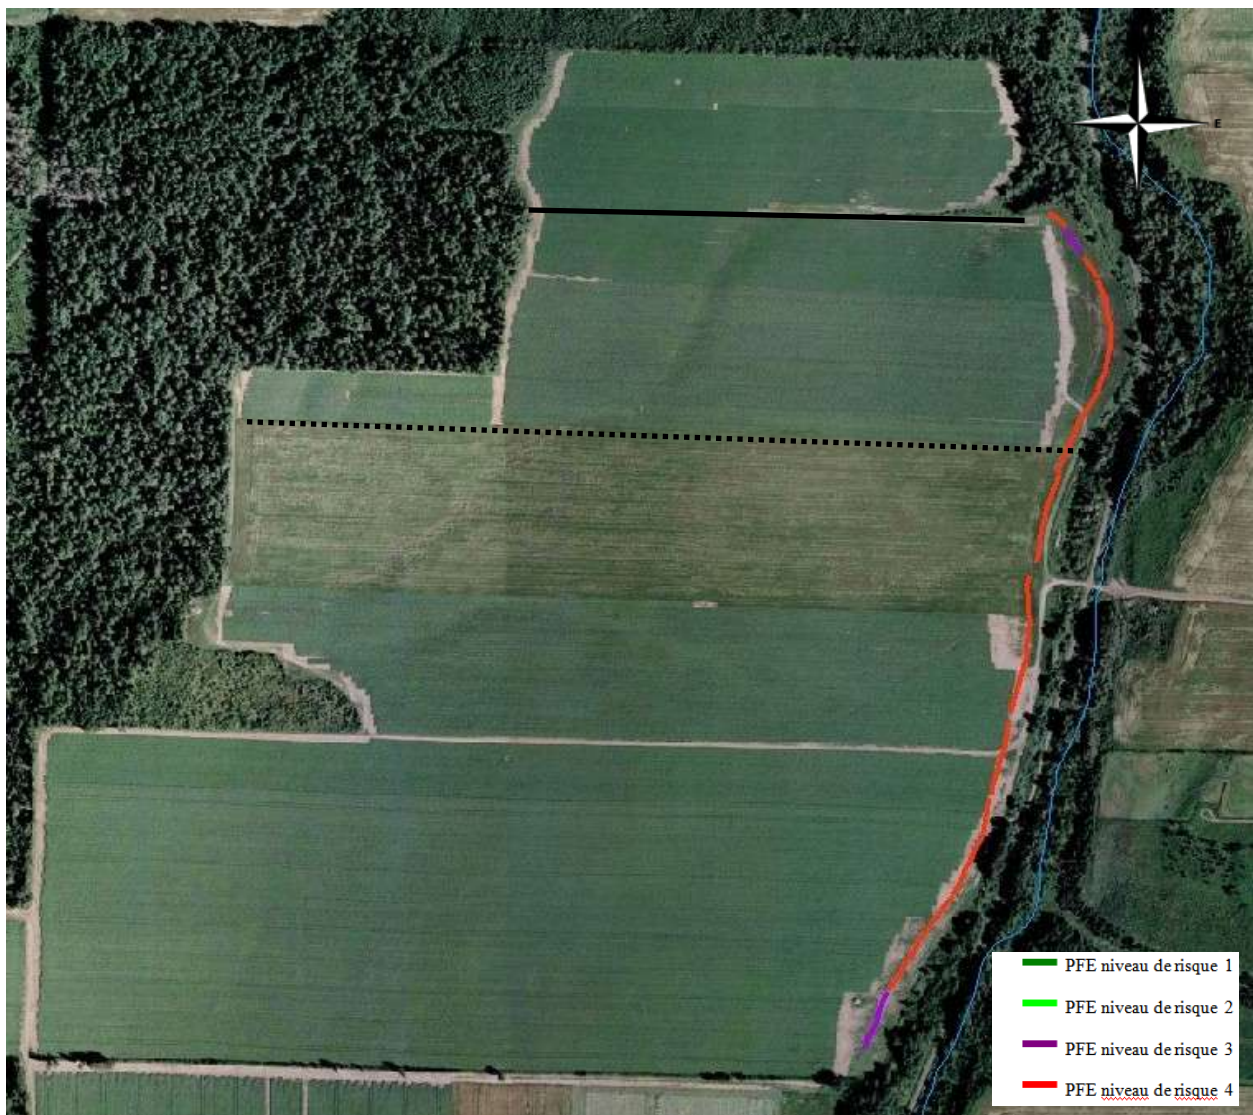
Photo 29: Évaluation pondérée des champs et bandes riveraines (Site 4).

- Les champs sont cultivés dans le sens de la pente. Cela est particulièrement problématique durant l'année de culture en pommes de terre.
- Absence ou très peu de bande filtrante engazonnée en bas des champs.
- Terrain avec de très longue et forte pente (Photo 30 et 31) à certains endroits.
- La pente moyenne du premier 100 mètres en bas des champs varie entre 7.5 et 13%. La perte moyenne de sol et de sédiment dans ce premier 100 m est estimée avec le logiciel RUSLE2 entre 27 et 56 tonnes/hectare/année dans la zone à haut risque.
- Puisque le fossé longeant la piste cyclable est rempli de sédiment, il n'a plus de capacité de rétention de l'eau de ruissellement provenant du champ.

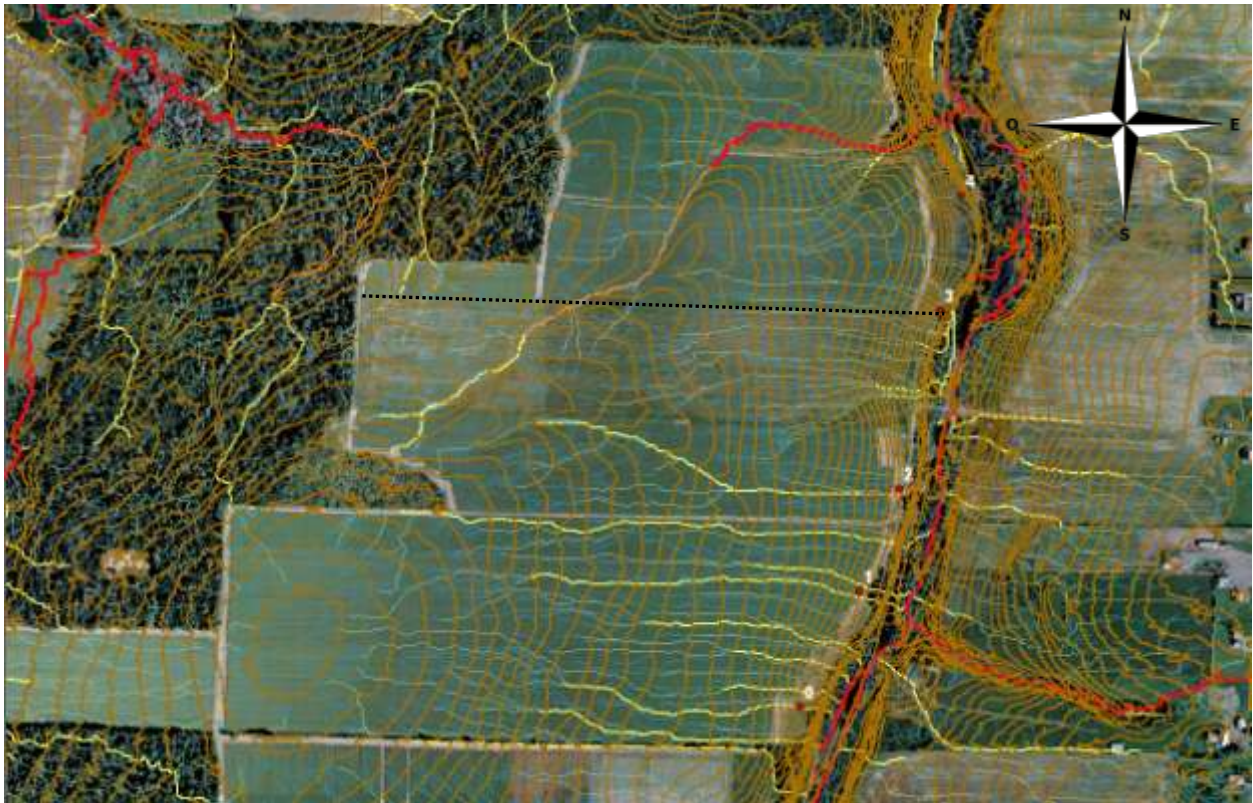
Photo 30: Site 4 avec les lignes topographiques, lignes d'accumulation du ruissellement et segments de mesure des pentes.

Puisque la longueur de la pente et l'inclinaison varient d'un bord du site à l'autre, nous avons divisé l'ensemble du site en 5 segments (0, 1, 2, 3, 4) de pente distincte pour le calcul des pertes de sol et de sédiment avec RUSLE2. (Photo 30, 32, 33, 34, 35 et 36).

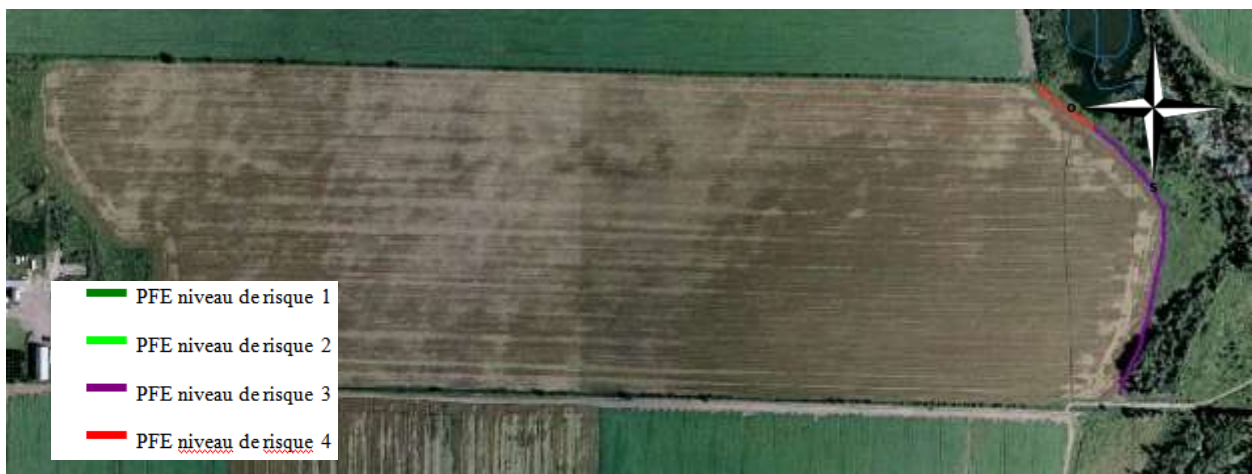
Photo 37: Évaluation pondérée du champ et bande riveraine (Site 3a).

- Très longues pentes et champ cultivé dans le sens de la pente (de haut en bas) (Photo 37, 39, 40).
- Cultive trop près du lac (Photo 38) dans la section Nord-est du champ.

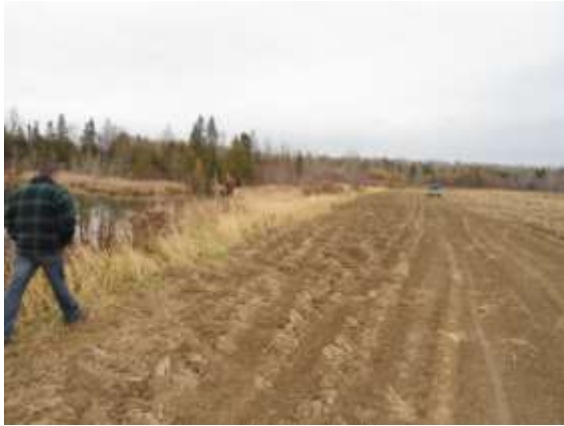
Photo 38 : Aperçu du labour qui a été fait très près du lac.

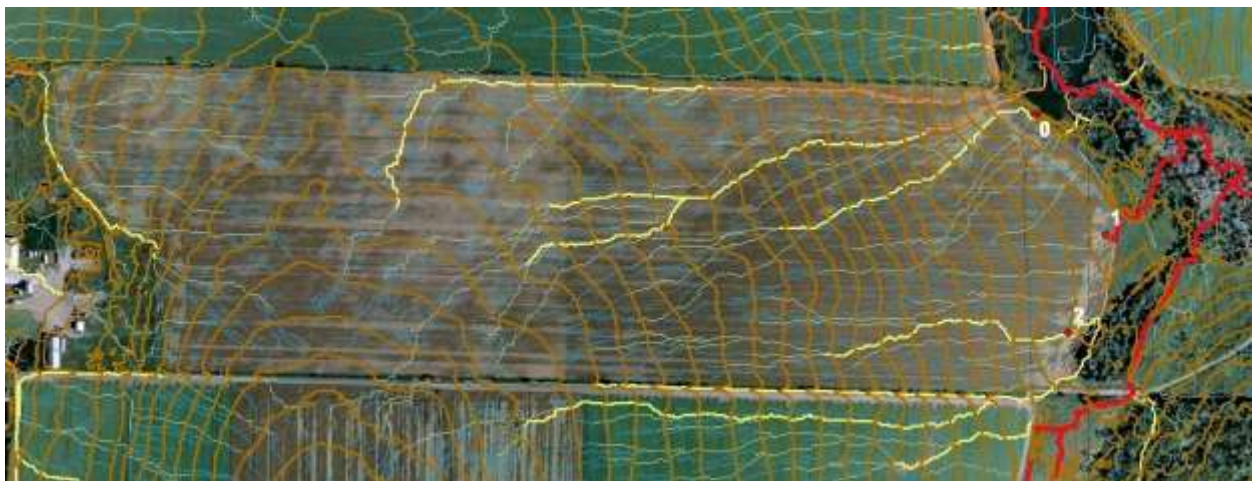
Photo 39: Site 3a avec les lignes topographiques, lignes d'accumulation du ruissellement et segments de mesure des pentes (0, 1 ,2)

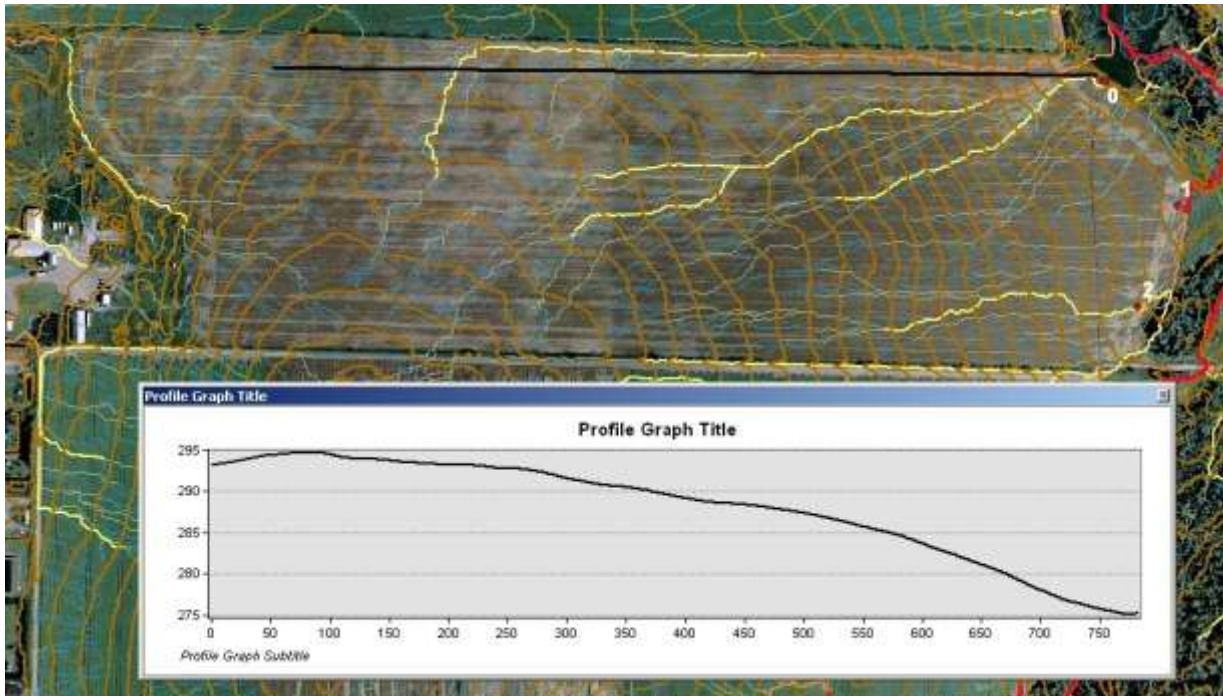
Photo 41: Segment 0 du site 3a. Pente de 3.0% sur 675 m.

Calcul des pertes de sol et de sédiment avec RUSLE2: Puisque la longueur de la pente et l'inclinaison varient d'un bord du terrain à l'autre, nous avons divisé le champ en 3 segments de pente (0, 1, 2) pour effectuer le calcul des pertes de sol et de sédiment avec RUSLE2. (Photo 41, 42, 43.)

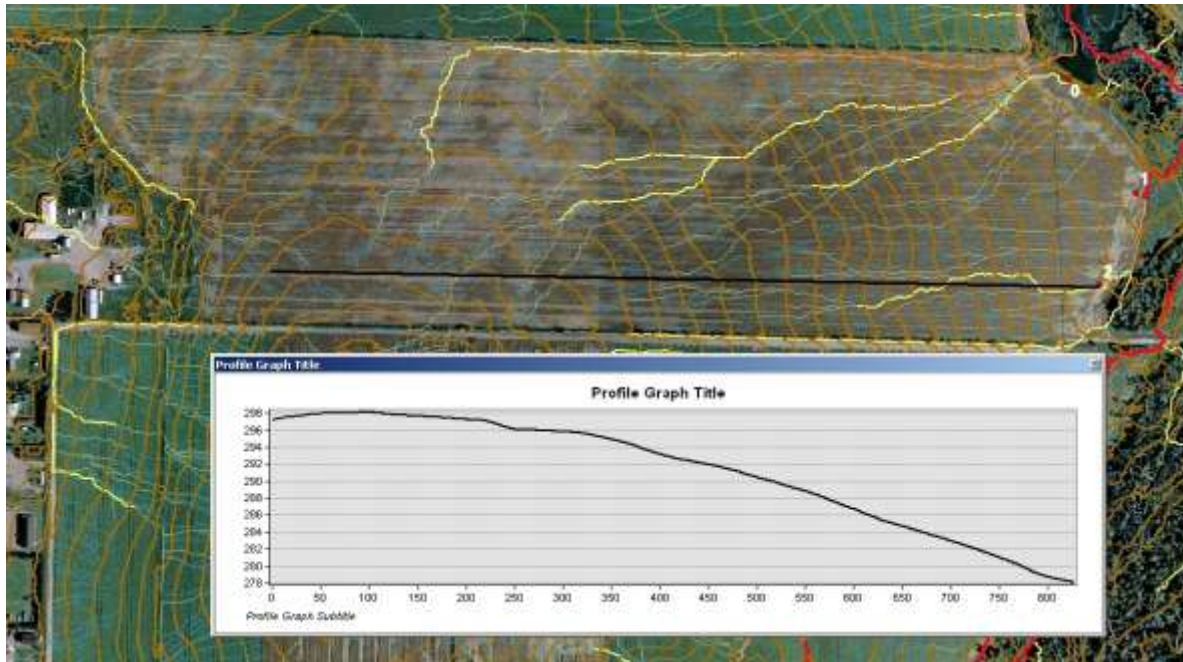
Photo 43: Segment 2 du site 3a. Pente de 4% sur 524 m.

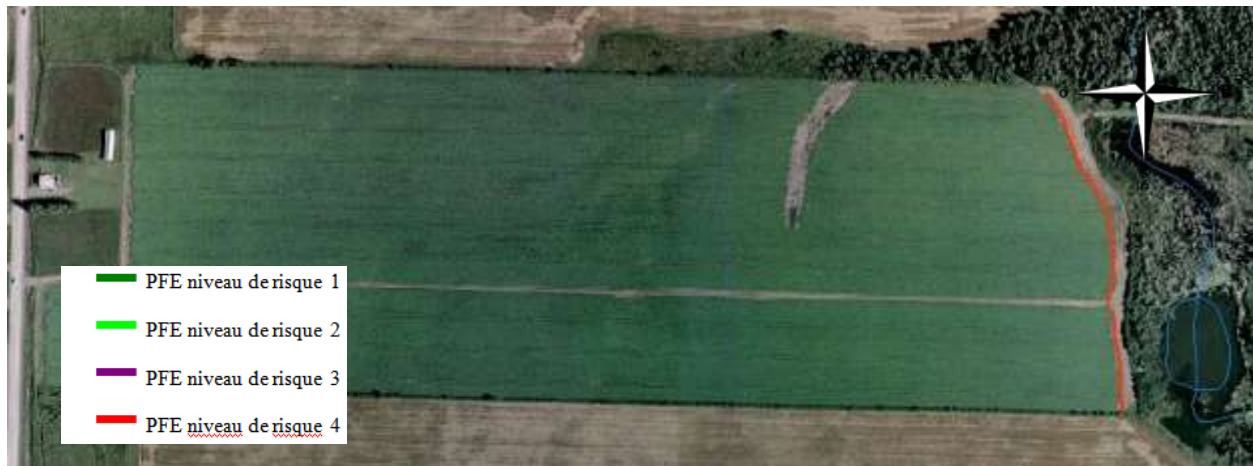
Photo 44: Évaluation pondérée du champ et bande riveraine (Site 3b).

- Champ cultivé dans le sens de la pente (de haut en bas).
- Pente assez longue variant de 210 à 627 m.
- Le terrain est assez ondulé, surtout la partie Nord au centre du champ.
- Le chemin de ferme est un obstacle à la culture en contour ou la construction de structure de conservation.
- Peu de bande végétative au bout du champ et peut de bande riveraine entre le champ et le lac.
- L'eau de ruissellement dans le secteur Nord-est du champ (Point 0, Photo 44 & 45) se déverse directement dans un chemin de ferme et va se déverser à la décharge du lac.
- Courte rotation des cultures. (1 an sur 2).
- La décharge du lac passe par-dessus le chemin de ferme. Un ponceau devrait être installé.

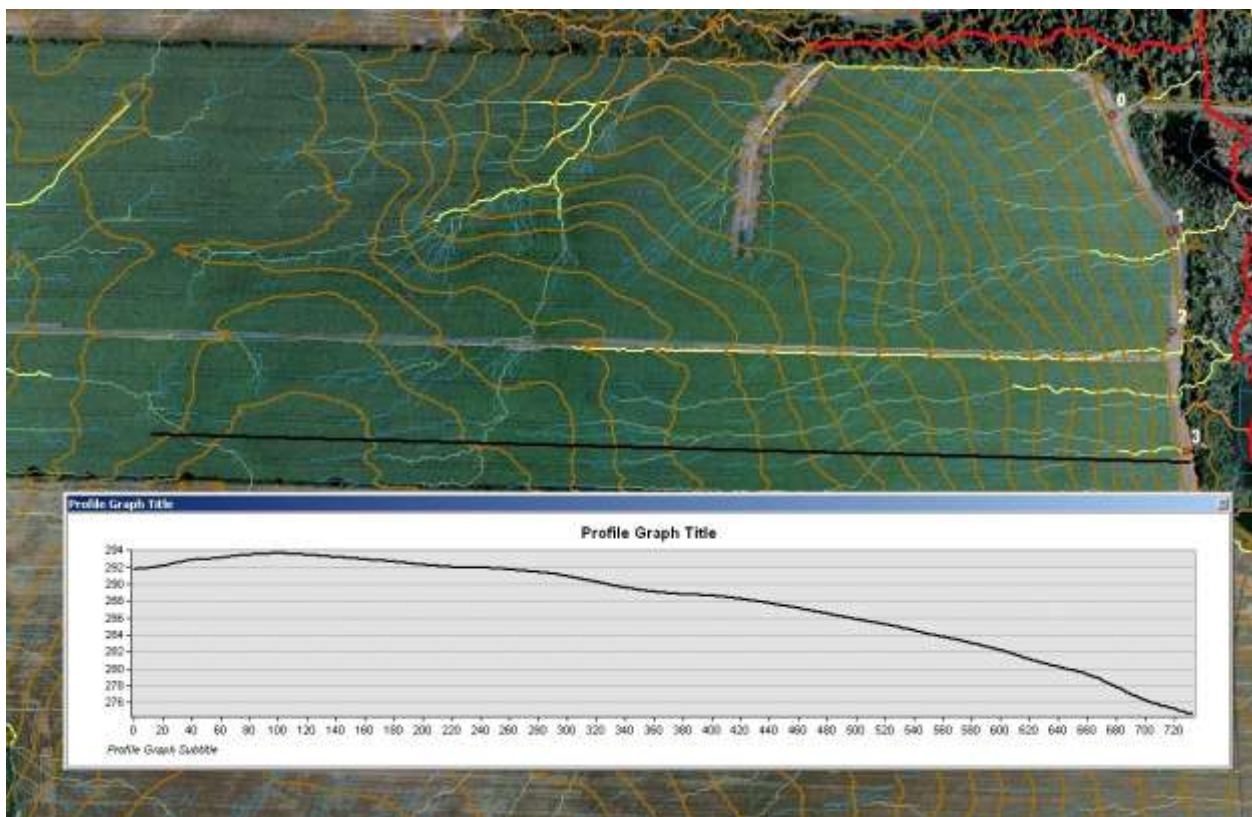
Photo 50: Segment 3 du site 3b. Pente de 3.0% sur 627 m.

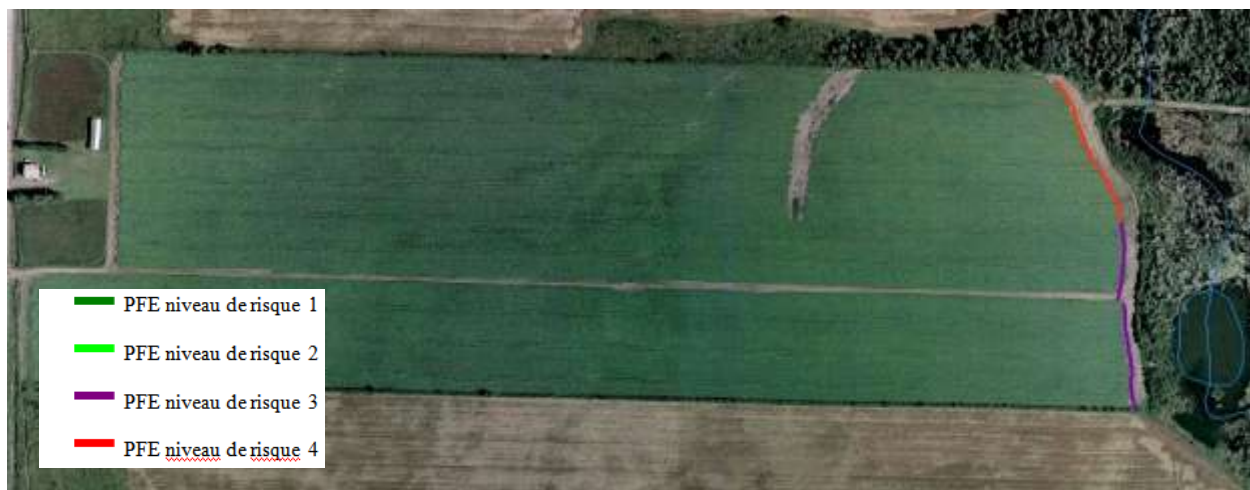
Photo 51: Évaluation pondérée des risques après application du scénario d'un bande engazonné de 15

La seule façon de diminuer les pertes de sol et de sédiment à la source serait de cultiver le champ en contour. Par contre, dans ce cas la culture en contour nécessiterait la relocalisation du chemin de ferme et un plan de conservation des sols.
